**UEM - UNIVERSIDADE ESTADUAL DE MARINGÁ  
CENTRO DE CIÊNCIAS HUMANAS, LETRAS E ARTES  
DGE - DEPARTAMENTO DE GEOGRAFIA**

**EVOLUÇÃO DE VOÇOROCAMENTO NA BACIA DO RIBEIRÃO  
CAXANGÁ, NOVA ESPERANÇA – PR.**

**Trabalho de  
Conclusão do Curso  
de Bacharelado em  
Geografia, orientado  
pela Profa. Dra.  
Susana Volkmer.**

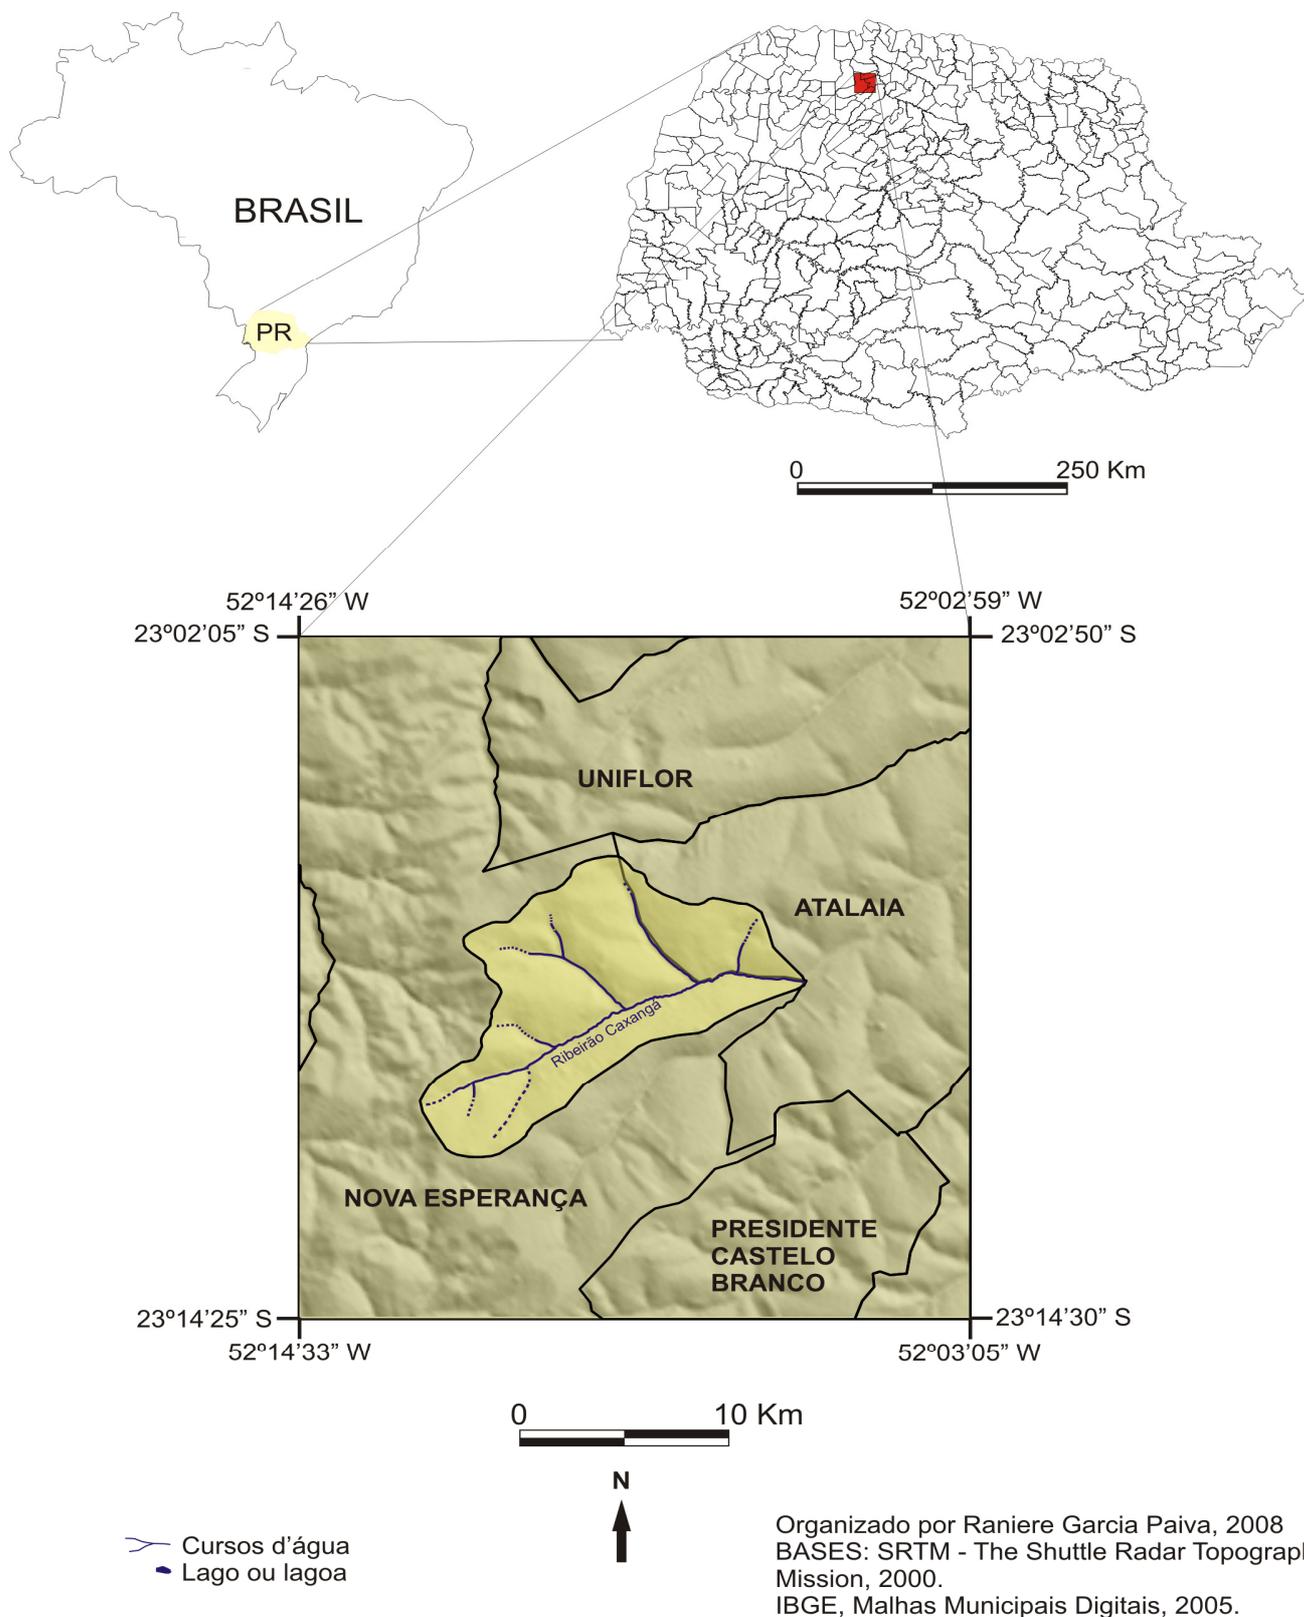
**Figura 1 – A bacia do ribeirão Caxangá**

A Bacia Hidrográfica do Ribeirão Caxangá (Figura 1), localiza-se no município de Nova Esperança-PR, entre os espigões da estrada Inglesa e da estrada Paracatu, estando ela limitada pela coordenada geográfica, 23°12'00", de latitude sul, e 52°12'00" de longitude oeste. A estrada Inglesa é uma estrada vicinal a partir da PR-46, onde fica uma das entradas para Nova Esperança, que liga Presidente Prudente, em São Paulo, com Uniflor, Cruzeiro do Sul, Paranacity e Colorado. A estrada Paracatu é vicinal, e interliga os municípios de Nova Esperança e Atalaia.

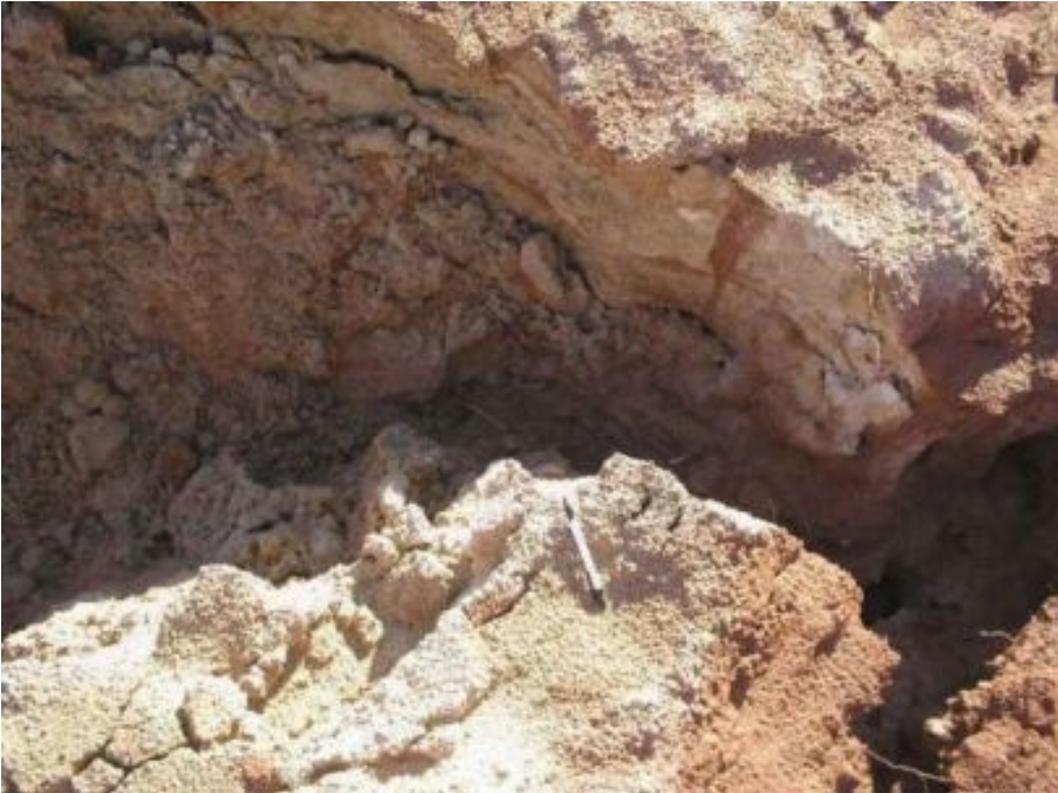
**Foto 1-** Ravina no entorno da voçoroca (Tirada em 30/03/08, pela autora)

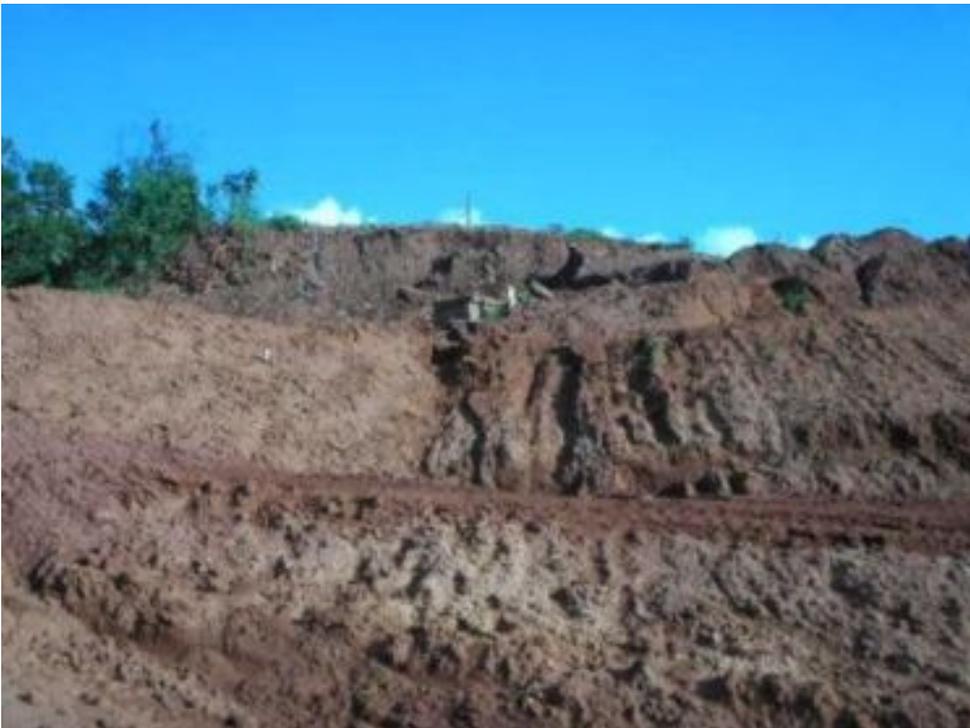
**Foto 2** - Encosta da voçoroca, face sul.(Tirada em 30/03/2008, pela autora)

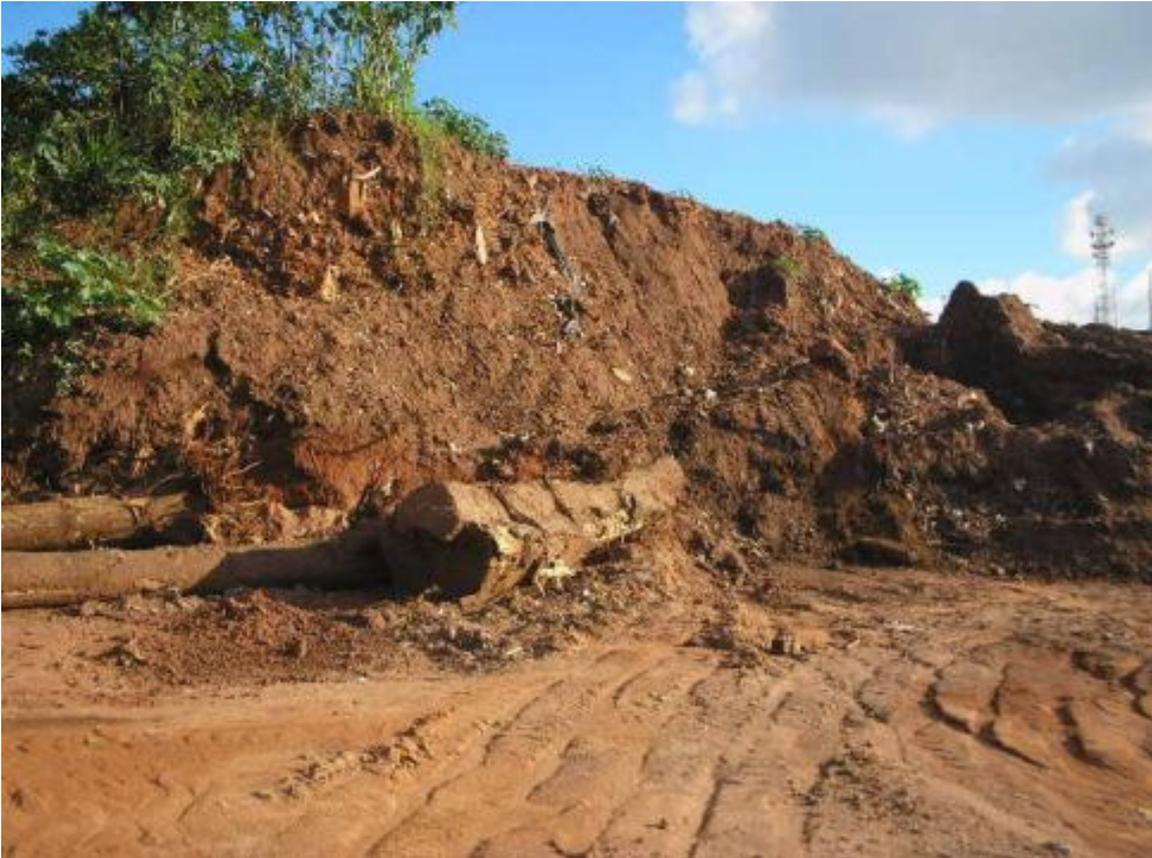
**Foto 3** - Lixo na encosta da voçoroca (Tirada em 30/03/08 pela autora)

- de 2001 a 2007 não foi feito muito para tentar conter a erosão, pelo contrário a ocupação urbana no entorno da voçoroca aumentou e os problemas com lixo e entulho no local também.

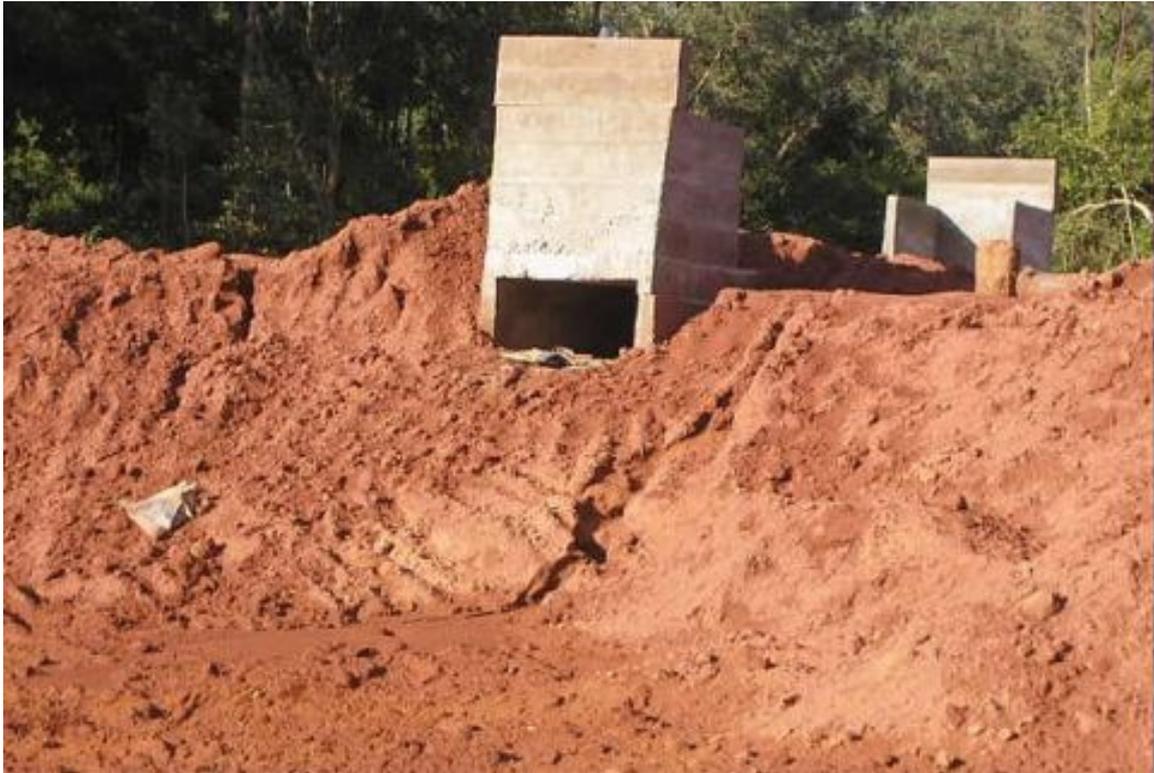
**Foto 4** - Construção de galeria no interior da voçoroca (Tirada em 17/08/08, pela autora)

- em 2007 a prefeitura municipal providenciou obras para a construção de uma área de lazer, com a retirada das Grevíleas e o aterramento de parte da voçoroca, como forma de minimizar os efeitos e avanços da erosão.

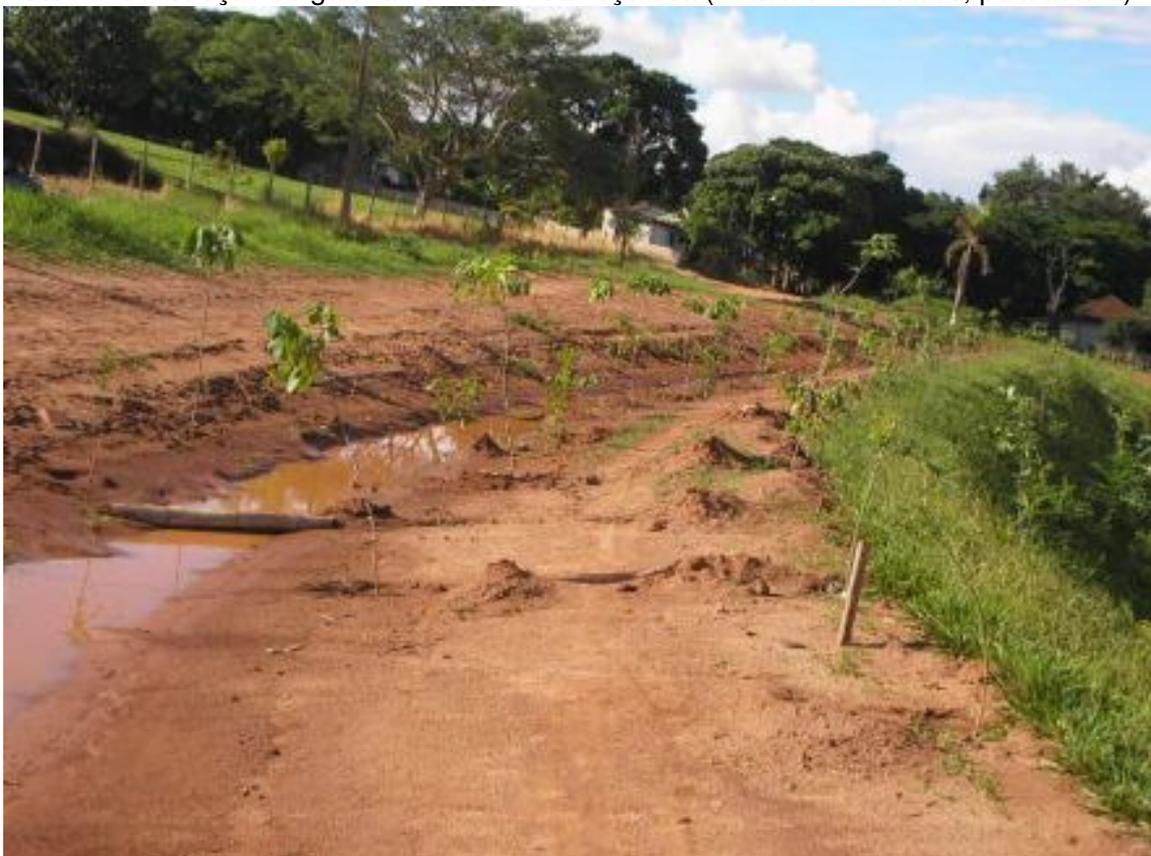
**Foto 5** - Plantio de árvores no entorno da voçoroca. (Foto tirada em 31/08/08, pela autora).

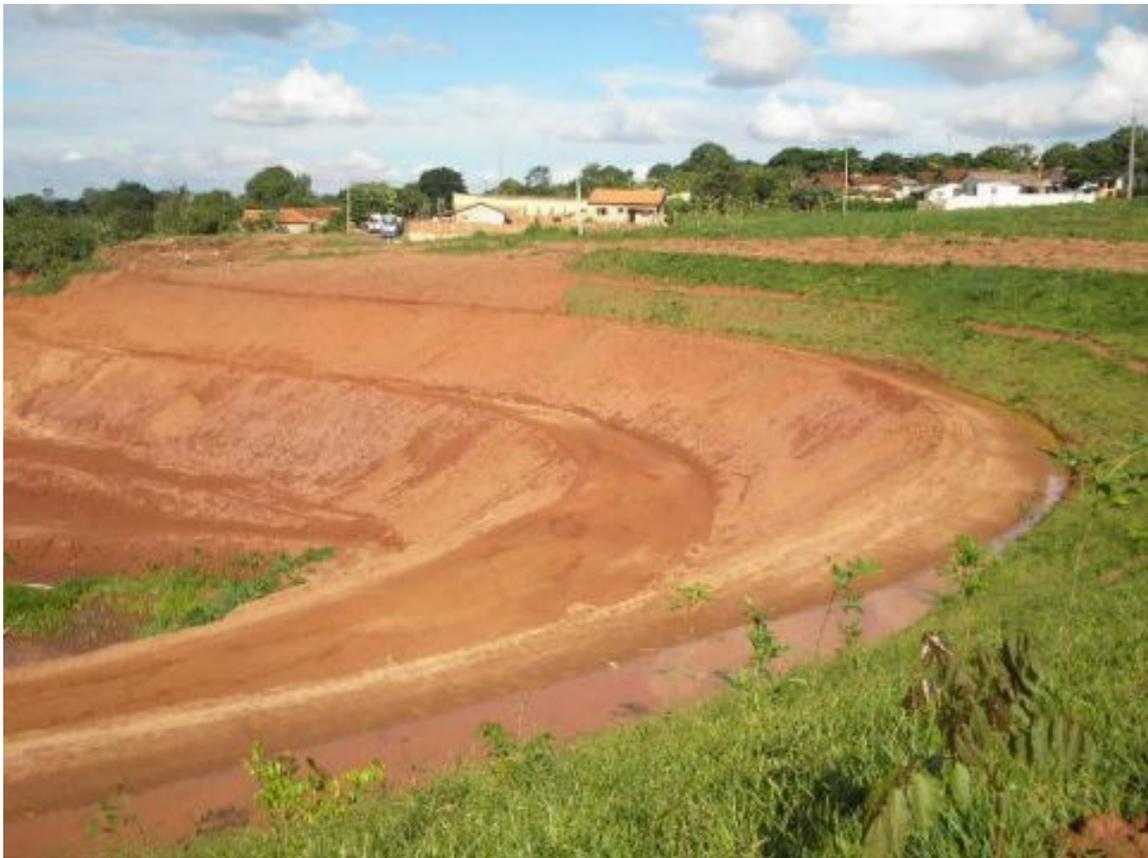
**Foto 6**- Voçoroca após terraplanagem efetuada em Julho/2008. (Tirada em 17/08/08 pela autora)

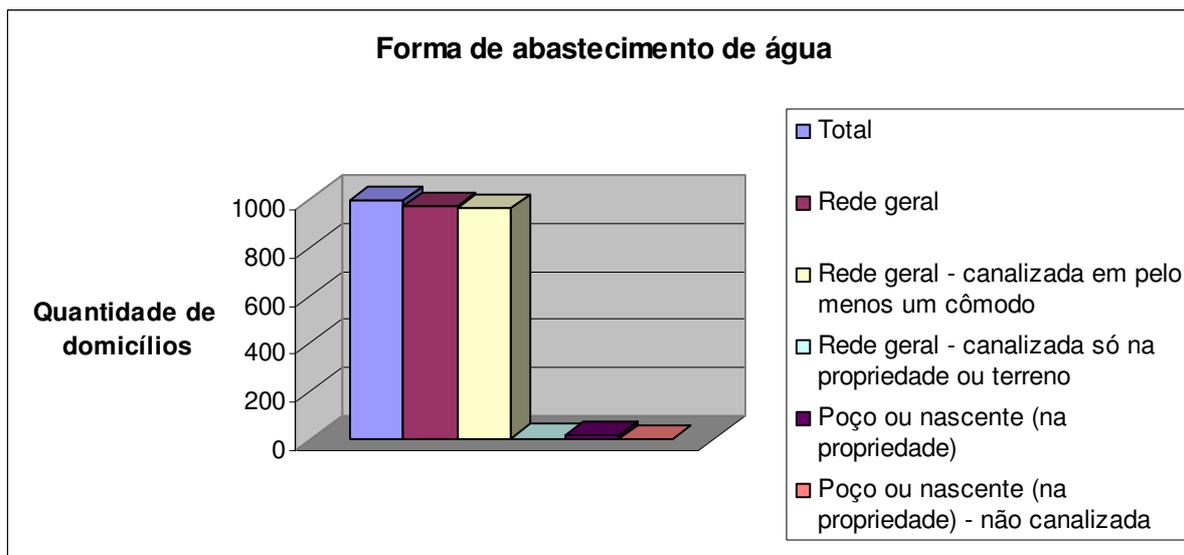
**Gráfico 1 – Abastecimento de água por quantidade de domicílios**

Através dos gráficos podemos notar que mais de 90% dos domicílios da Zona 2, local onde se localiza a nascente do ribeirão Caxangá, possuem água encanada. Cerca de 90% dos domicílios são atendidos pela coleta de lixo, porém 50% dos domicílios não possuem rede de esgoto, utilizando fossa rudimentar, podendo causar a contaminação do ribeirão e acentuar a erosão, já que uma fossa construída em terreno frágil corre o risco de se degradar, o que também causa risco a população.

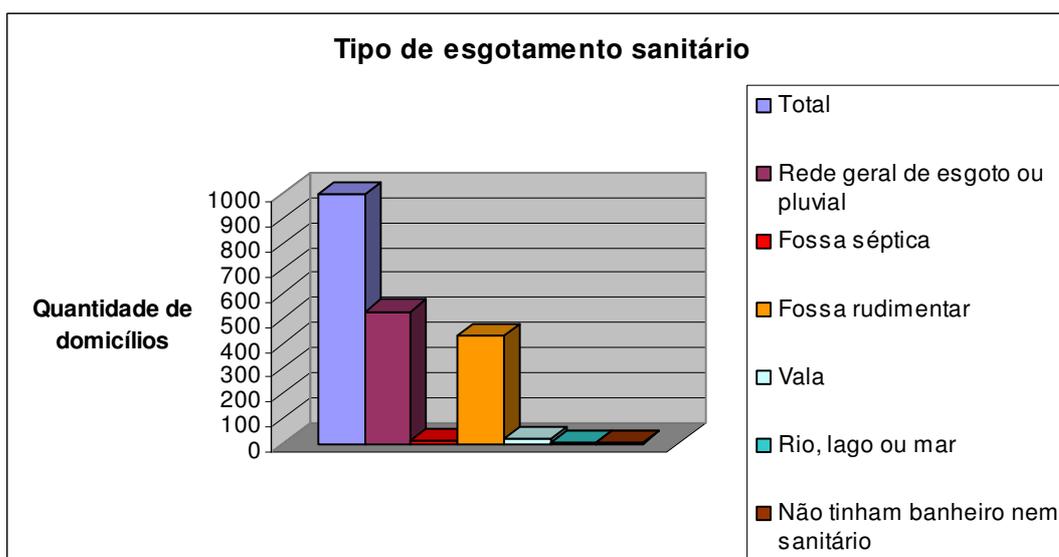
**Gráfico 2 – Tipos de Tratamento Sanitário por quantidade de domicílios**

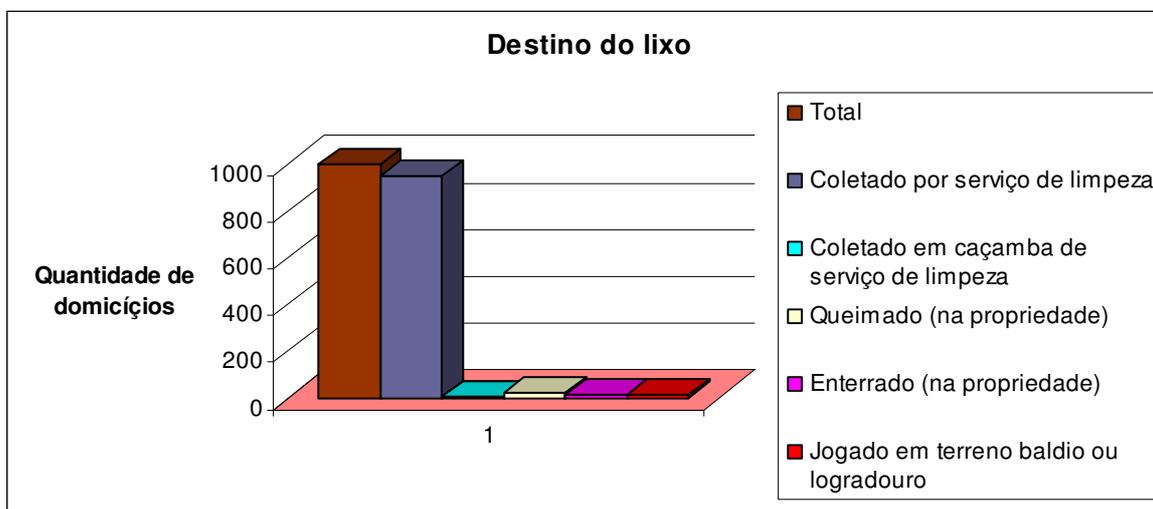
**Gráfico 3 – Destino do lixo por quantidade de domicílios**
