**UNIVERSIDADE ESTADUAL DE MARINGÁ  
CENTRO DE CIÊNCIAS HUMANAS, LETRAS E ARTES - CCH  
DEPARTAMENTO DE GEOGRAFIA – DGE  
TRABALHO DE CONCLUSÃO DE CURSO**

**O PROCESSO EROSIVO INSTAURADO NO ALTO CURSO DA BACIA DO  
RIBEIRÃO BANDEIRANTES DO SUL, PR**

**MARINGÁ  
2011**

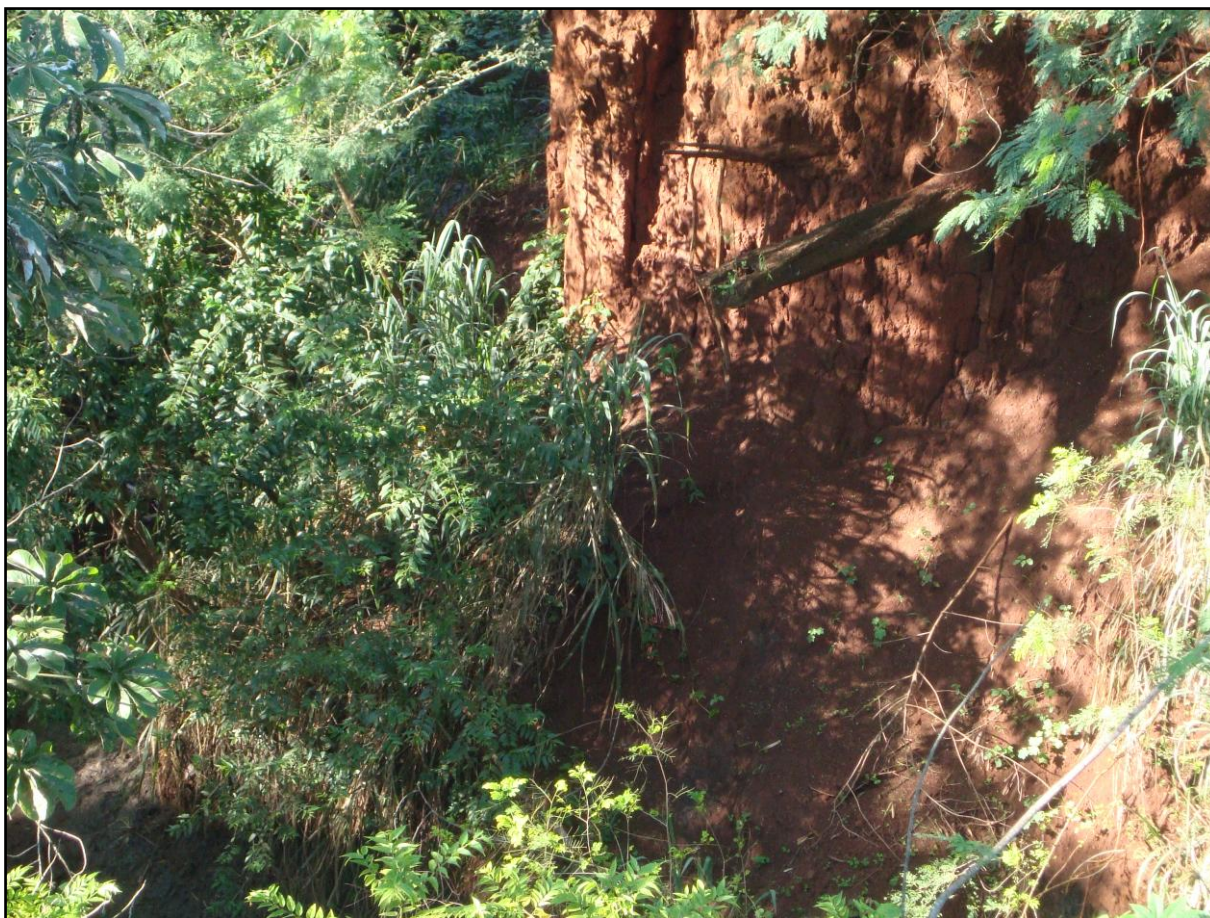
FIGURA 6: Vincos verticais desde o topo até a base da margem. Ponto P1.

As atividades de campo foram efetuadas no intuito de fazer uma análise de maior detalhe, identificando-se os processos ocorridos na BHRBS. Assim, o trabalho prático foi direcionado para a área do alto curso da bacia em questão, na qual se encontra o parque industrial do município de Maringá. Para a escolha do primeiro ponto a ser analisado priorizou-se o local de melhor acesso à margem do fundo de vale. Este ponto (P1) encontra-se a 506 metros de altitude e situa-se nas coordenadas UTM 399462 de longitude, e UTM 7409389 de latitude, estando a aproximadamente 50 metros da nascente. É possível observar o alargamento do canal e a confluência com um afluente do ribeirão. A partir deste ponto, rumo jusante, as erosões intensificam-se, havendo vincos verticais desde o topo até a base da margem em barranco que apresenta pouca cobertura vegetal (Figura 6). O material de alteração, proveniente do basalto, é aparentemente argilo-arenoso. O solo, provavelmente um Latossolo Vermelho Amarelo, apresenta estrutura colunar, e encontra-se sotoposto a uma linha de seixos que o separa de material coluvial. No horizonte C, o material pedológico é mais arenoso. Acredita-se que a disjunção colunar horizontalizada do basalto sustenta o perfil de alteração dificultando o avanço da mesma, do topo para a base do perfil.

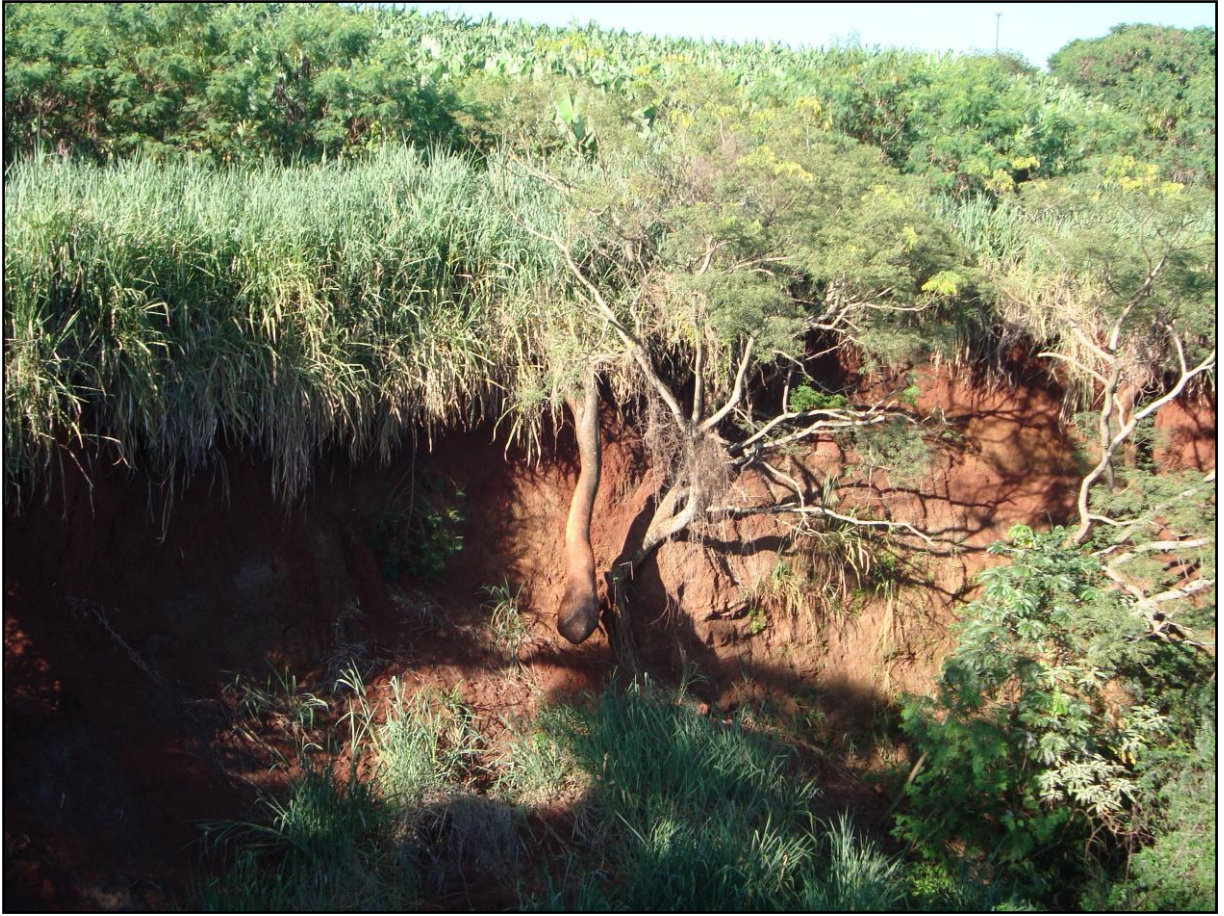
FIGURA 7: Vegetação densa e quiçaga na margem esquerda no Ponto P2.  
FONTE: CARREIRA, Marcelo Grava. 04/2011.

O segundo ponto (P2) situa-se à 501m de altitude, encontrando-se localizado segundo as coordenadas UTM 399318 de longitude, e UTM 7409407 de latitude. A presença de vegetação arbustiva de médio porte, densa e com muita quiçaça (Figura 7) no topo da margem esquerda propicia o avanço da erosão nesta mesma, mas o que mais chama a atenção é a poluição ocasionada pela provável dejeção de poluentes (Figura 8). O solo apresenta-se na cor cinza- arroxeada, sugerindo presença de Nitossolo, havendo processo de alteração geoquímica por redução, evidenciado pela cor de alteração amarelada, indicativa de goethita (Figura 9). Associado ao Nitossolo verifica-se material pedológico que sugere presença de Cambissolo. O horizonte B apresenta-se pouco desenvolvido, e o horizonte C está pouco preservado, havendo muitos fragmentos de rocha no leito do rio.

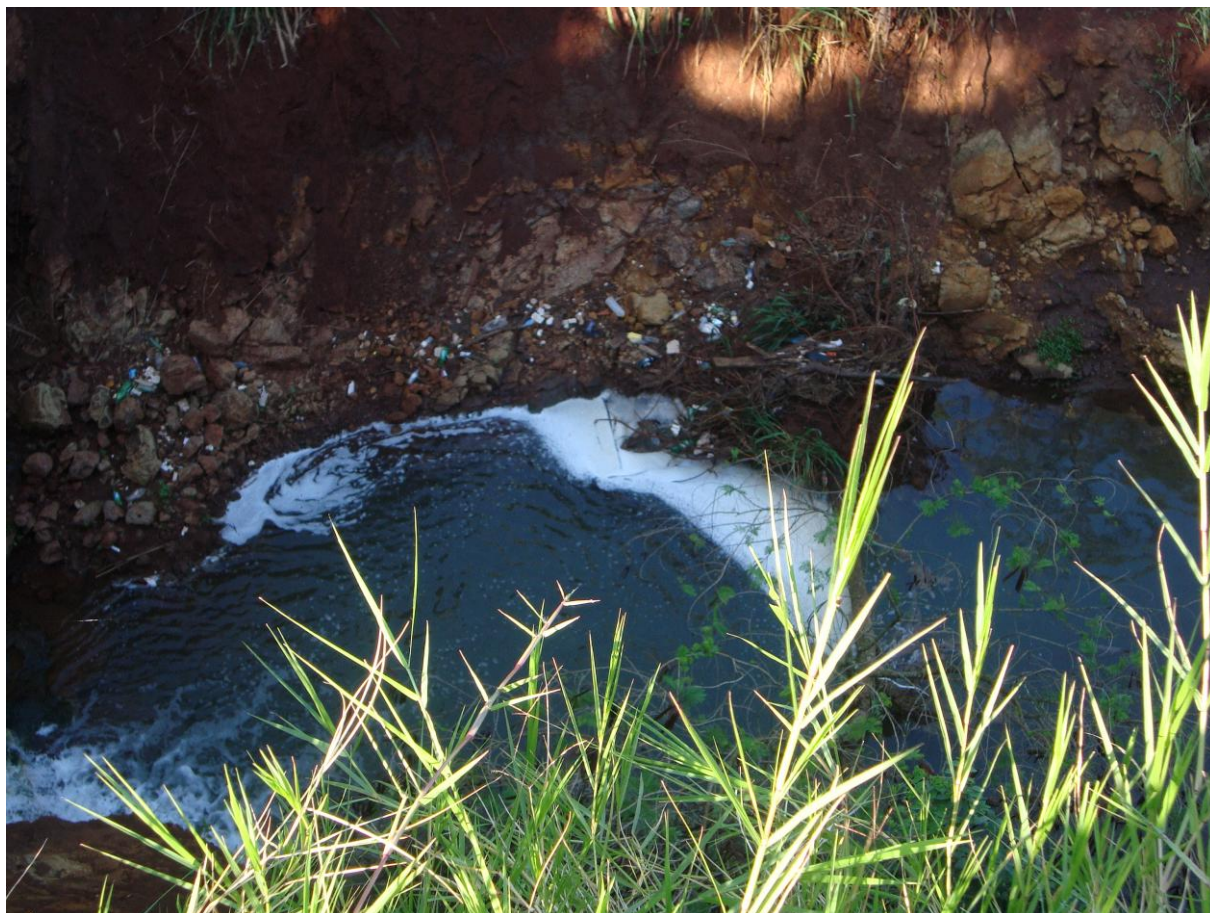
FIGURA 8: Dejeção de poluentes no leito do ribeirão em P2.  
FONTE: CARREIRA, Marcelo Grava. 04/2011.

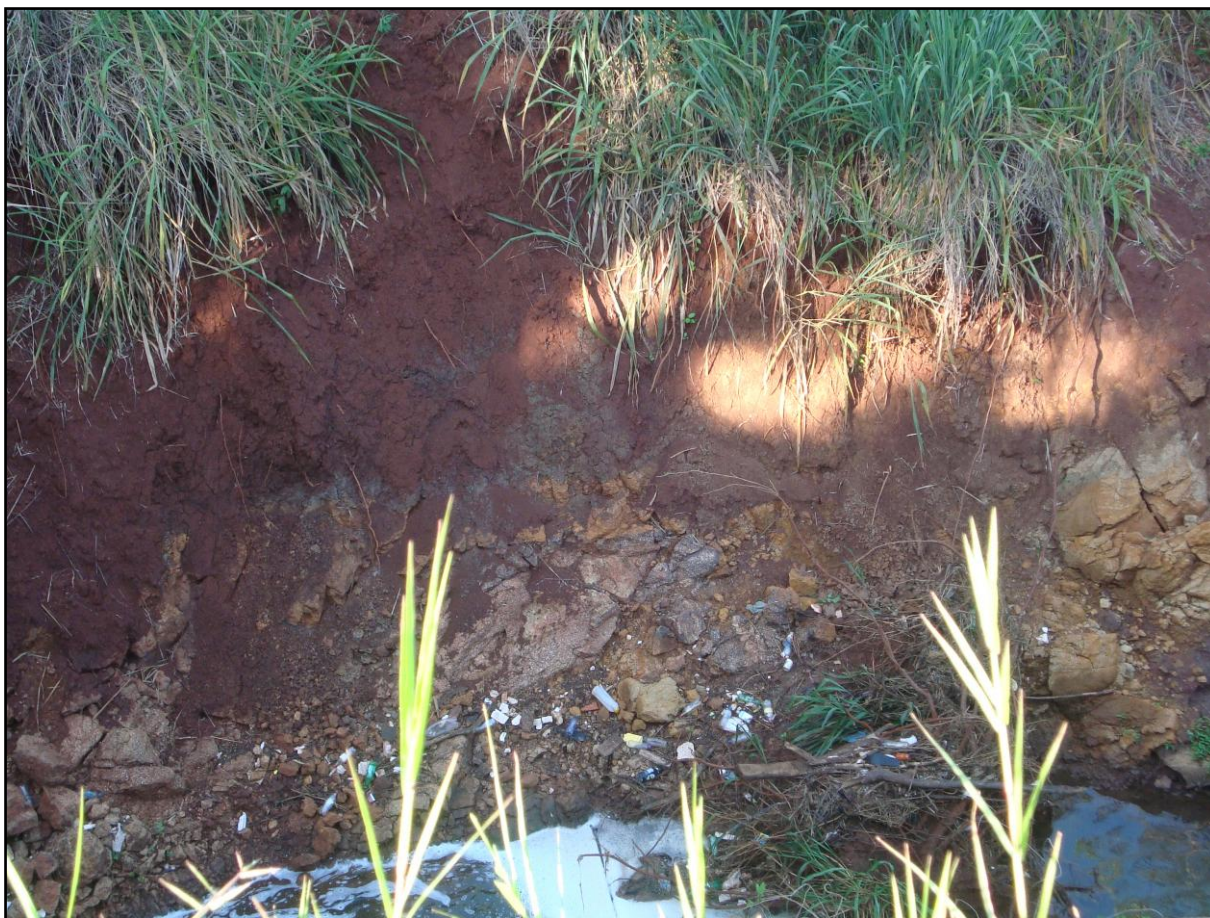
FIGURA 9: Base do perfil pedológico em P2, exibindo basalto alterado na cor amarela, sugerindo presença de goethita.

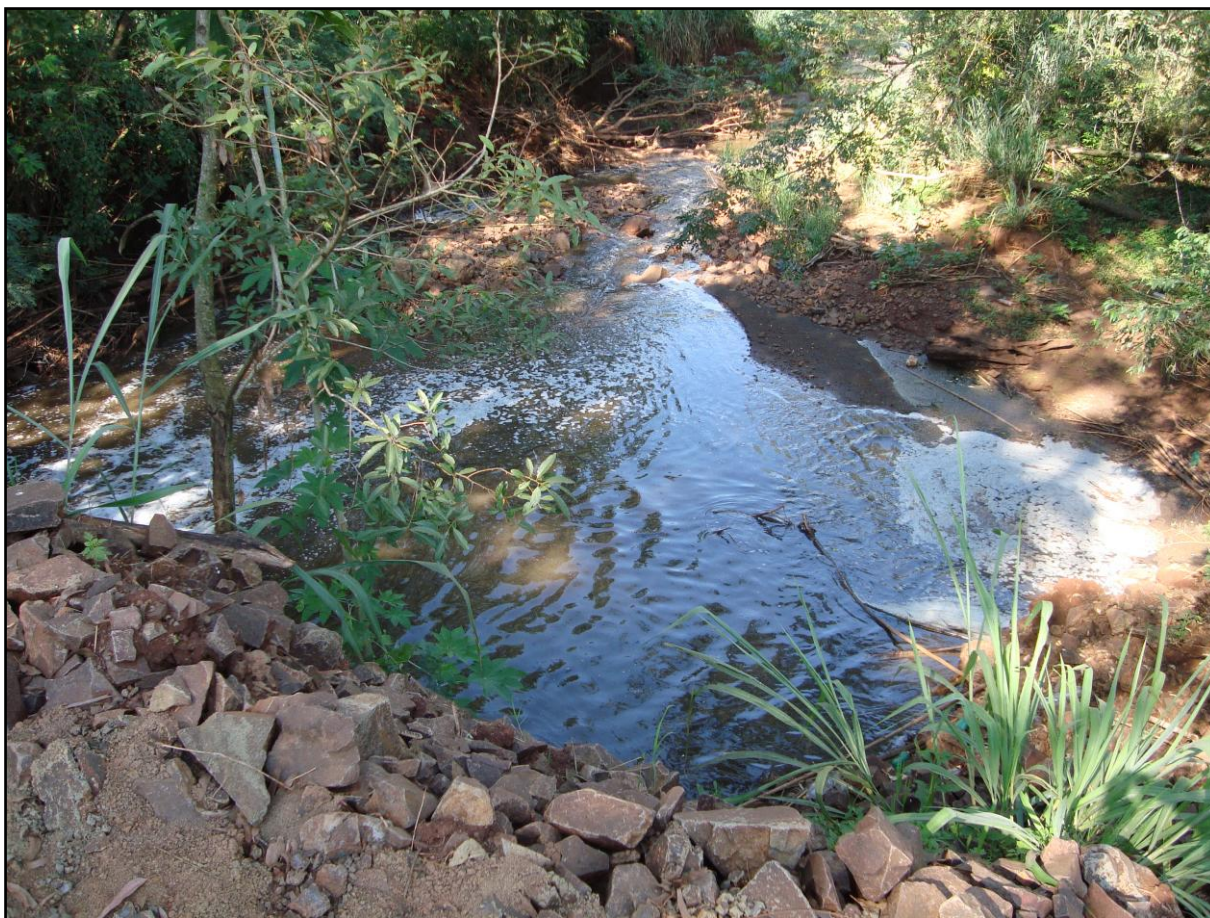
FIGURA 10: Forte poluição nas águas do ribeirão, imediações da indústria Crevelin.

O quarto ponto (P4) tem acesso pela estrada que leva à fábrica de vinhos Crevelin e às chácaras rurais. Ele se situa na altitude de 450 metros, entre as coordenadas UTM 396061 de longitude e UTM 7408601 de latitude, a cerca de seis quilômetros de distância de P1. Neste local, o leito do ribeirão é largo, raso e rochoso, e o tipo de erosão verificado nas margens é por desbarrancamento, em margens que variam de 1,5 a 3,0m de altura. O solo provavelmente é Nitossolo vermelho. Um aspecto marcante deste ponto é a forte poluição nas águas do ribeirão (Figura 10), que contém esgoto e vinhoto, identificados visual e olfativamente.
