IMPACTOS AMBIENTAIS EM CORPO HIDRICO NO SEMIARIDO PARAIBANO

ENVIRONMENTAL IMPACTS IN HYDRICAL BODY IN SEMIARID PARAIBANO

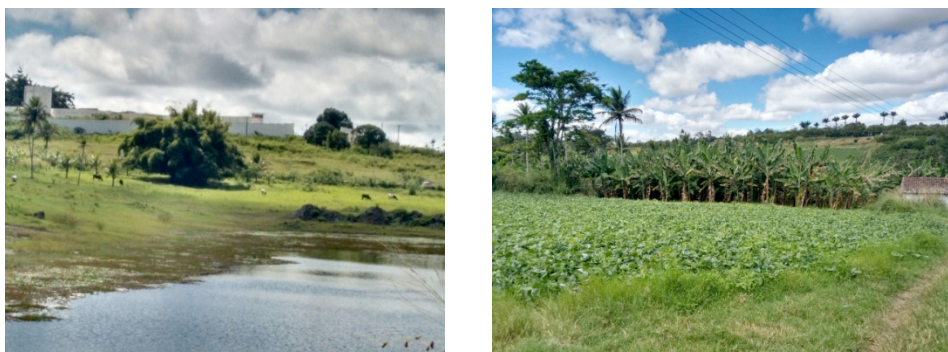
De acordo com a Figura 1, nota-se que o açude esta com ausência de mata ciliar e em seu entorno há cultivo de milho, girassol, bananeira, capim, entre outros, geralmente são realizados o cultivo orgânico e convencional e a água aplicada na irrigação é do próprio açude.

Na superfície do açude há a presença de algas (FIGURA 1) evidenciando a ocorrência de eutrofização do corpo hídrico. A redução dos índices pluviométricos da região vêm afetando a quantidade e qualidade da água, neste corpo hídrico há lançamentos de esgoto da comunidade próxima, aumenta a concentração de poluentes, sais e reduz potencialmente seu uso para animais e irrigação, ocasionando a salinização do solo e redução da produção da cultura.

Figura 1. Degradação de corpo hídrico próximo a área de preservação permanente.

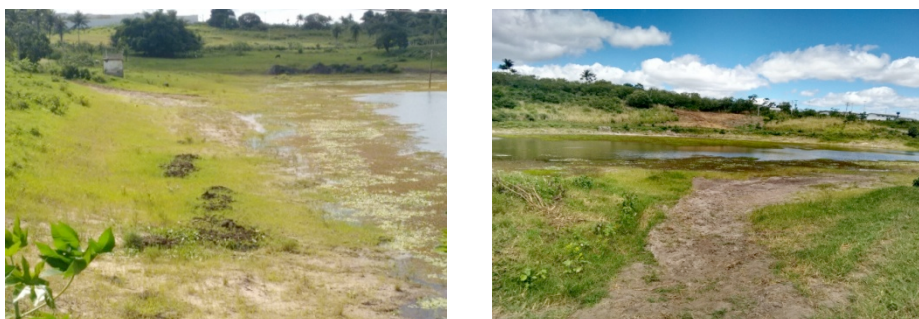
Foi detectada visualmente a presença de animais no entorno, vacas e cavalos soltos pastando no local, pisoteando o solo e ocasionando impactos ambientais negativos. Nas visitas realizadas in loco verificou-se que no açude há excesso de sedimentos pela ausência de vegetação na mata ciliar, degradação do solo como erosão e assoreamento do corpo hídrico (FIGURA 2), como também afirmam Pereira et al. (2012).

Figura 2. Indícios de assoreamento no corpo hídrico próximo a área de preservação permanente.

Pelas características físicas atuais da área estudada, percebe-se que encontra-se ambientalmente perturbada, devido as ações antrópicas realizadas, reduzindo a capacidade de armazenamento de água para as próximas chuvas. Será necessária a realização da recuperação da área para minimizar os impactos negativos gerados.
