**ESTUDO EXPERIMENTAL DE SISTEMA DE ANCORAGEM**  
**POR CORDÃO DE FIBRA DE CARBONO PARA VIGAS**  
**REFORÇADAS COM PRFC**

Dissertação apresentada como parte dos requisitos necessários para obtenção do título de Mestre em Engenharia Civil do Programa de Pós-graduação em Engenharia Civil da Universidade Estadual de Maringá.

This study aims to evaluate the structural behavior of reinforced concrete beams, reinforced with carbon fiber fabric, using an anchoring mechanism composed of carbon fiber strand inserted in concrete. It is displayed through existing studies; knowledge of breaks in reinforcing members through the detachment or loosening of the composite, as well as evaluation of other anchoring systems, which aim to minimize the effect of premature breakdown. Fourteen beams were divided into two groups. Group 1 consists of five beams to analyze the system applied in bending reinforcements. For group 2 five beams were used in order to evaluate the mechanism applied in shear reinforcements. All beams were applied to the transverse loadings and instrumented to measure the breaking load, vertical displacement, deformation specifically in steel, concrete and reinforcement and failur

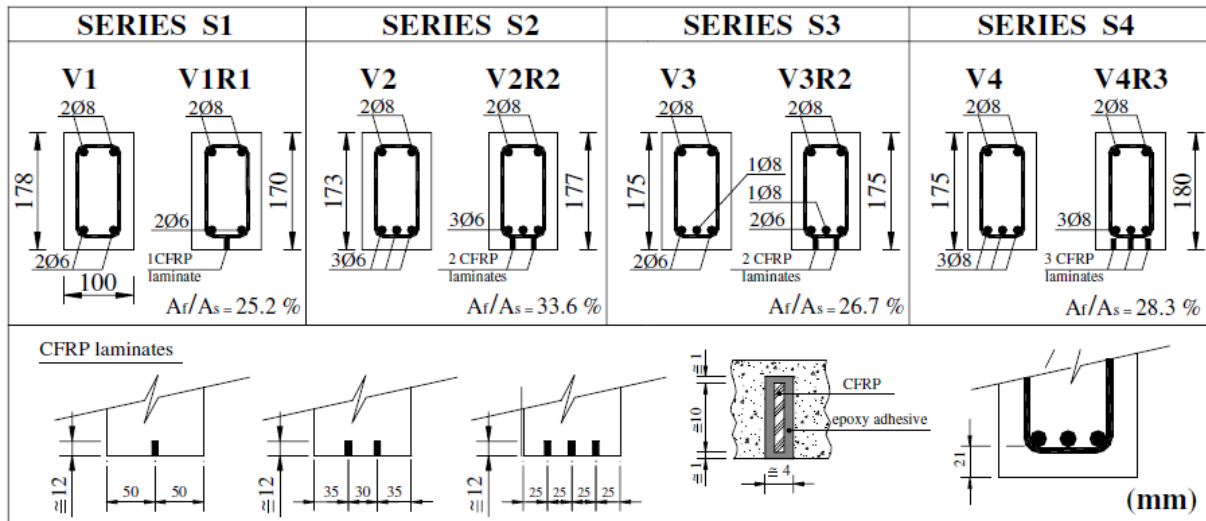
**Figura 14 - Detalhamento das vigas estudadas**

Segundo os autores, a técnica proporcionou um aumento significativo do carregamento no estado limite de utilização, bem como a rigidez após a fissuração do concreto. A tensão máxima nos laminados de PRFC atingiu valores entre 62% e 91% de sua deformação última.

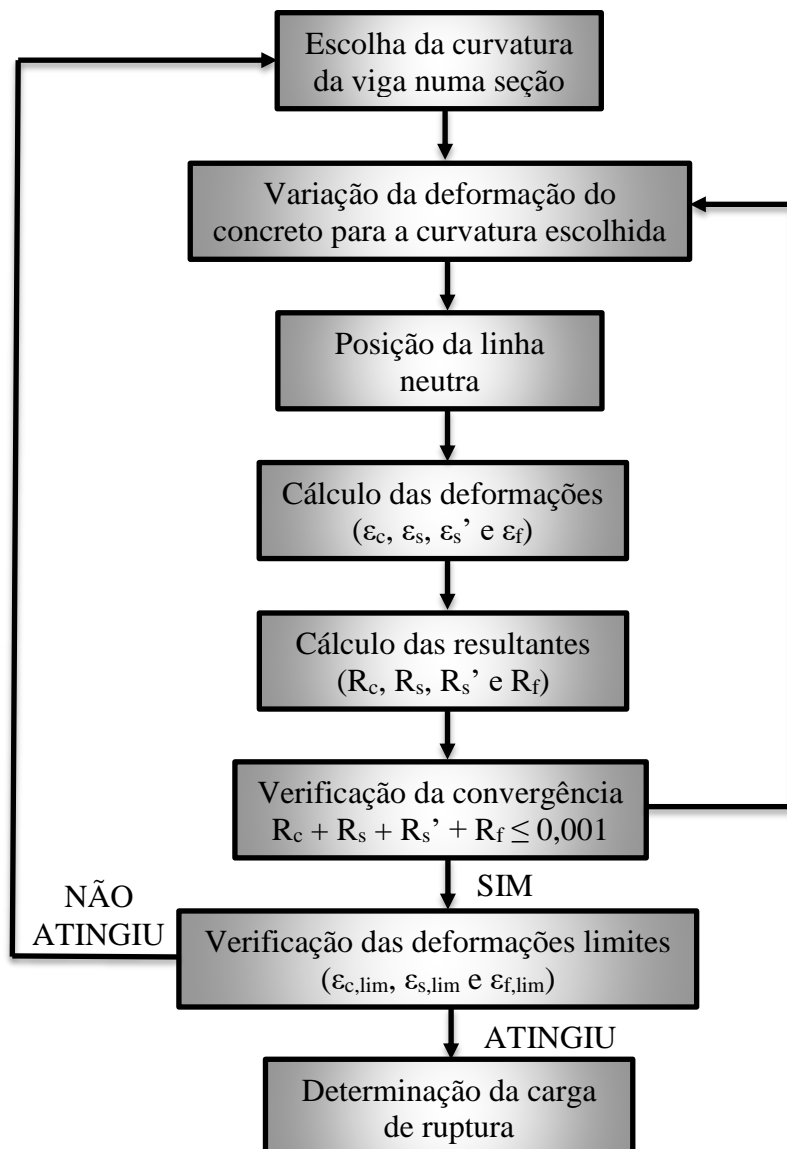
**Figura 27 – Fluxograma de determinação de momento fletor x curvatura da seção**

O processo iterativo utilizado é baseado na combinação da curvatura de uma dada seção transversal com a deformação específica do concreto que satisfaça a condição de equilíbrio da seção. Estes valores são alterados até que um dos limites de deformação desejado (concreto, aço ou reforço) seja alcançado.

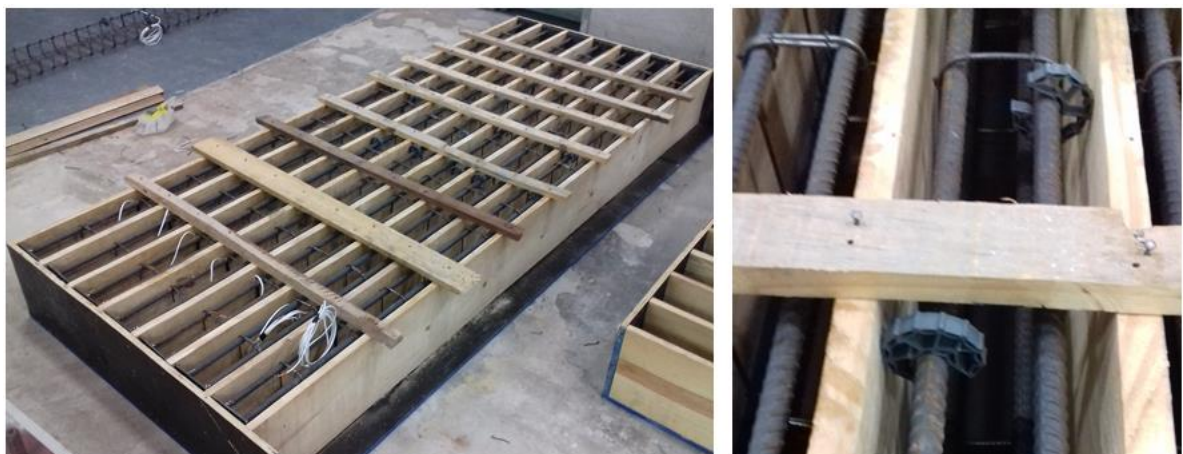
**Figura 36 – (a) Fôrmas com armadura posicionada; (b) espaçadores da armadura**

As fôrmas foram construídas de forma a obedecer as dimensões previstas no dimensionamento. Após a confecção das armaduras conforme o projeto, as mesmas foram posicionadas dentro das fôrmas. Para garantir o cobrimento nominal desejado da armadura, utilizou-se espaçadores plásticos circulares, conforme mostrado na Figura 36.

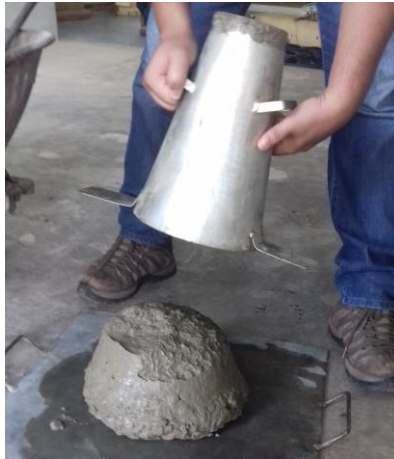
**Figura 37 – Ensaio de abatimento de tronco de cone**

Para a moldagem das vigas, o concreto foi transportado do caminhão betoneira até o local onde estavam as fôrmas através de carrinhos de mão. No ato do recebimento do concreto foi verificada sua consistência por meio do ensaio de abatimento de tronco de cone, mostrado na Figura 37. O valor encontrado para o abatimento foi de 14cm.

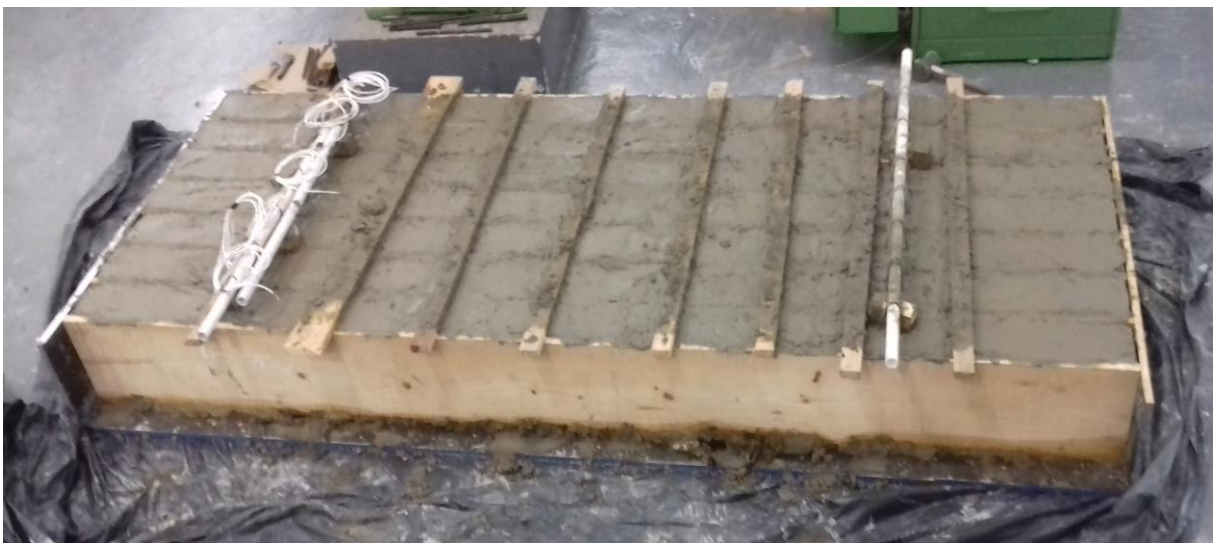
**Figura 38 – Vigas após moldagem**

Foi utilizado vibrador de imersão para o adensamento. Após preencher as fôrmas, foi realizado um ligeiro nivelamento da superfície superior, embora as irregularidades nessa face não interferem no resultado visto que não foram aplicados reforços nesta região.

Logo após a concretagem, foi posicionada uma lona plástica sobre as vigas para evitar a evaporação prematura da água da mistura. Após cinco horas do término da concretagem foi iniciada a cura úmida por aspersão manual. No segundo dia após a moldagem, as vigas foram desformadas e levadas até a câmara úmida onde ficou submetida a aspersão contínua de água até o sétimo dia.

Após realizada a cura, observou-se que as vigas não apresentaram fissuras visíveis de retração, e as faces laterais e inferior se mostraram perfeitamente lisas e sem irregularidades, facilitando a aplicação dos reforços.

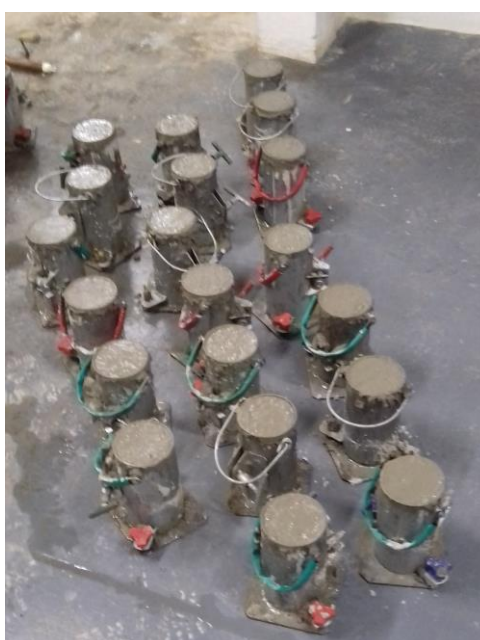
**Figura 39 – Corpos de prova cilíndricos**

A avaliação da resistência à compressão do concreto endurecido, foi realizada a moldagem, durante a concretagem, de vinte corpos de prova cilíndricos com 10 cm de diâmetro e 20 cm de altura. Estes foram desformados e curados submersos em água até a data de ruptura das vigas.

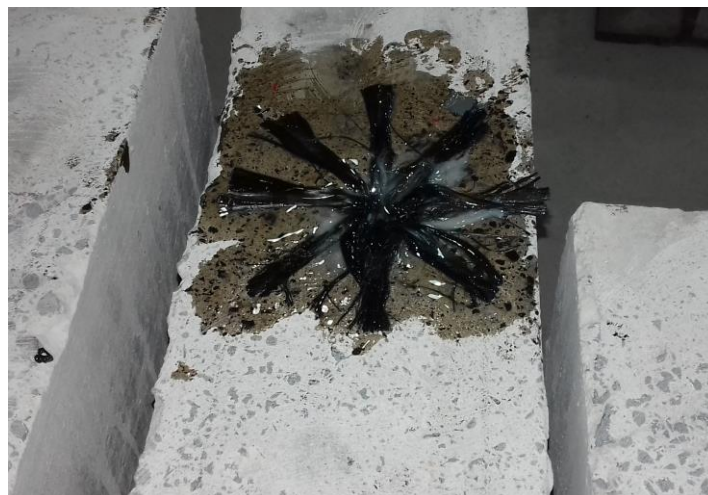
**Figura 43 – Sistema de ancoragem aplicado**

Em seguida os furos foram preenchidos com o adesivo de injeção até próximo à superfície. O cordão, com comprimento maior que a profundidade do furo, tem seu excesso dividido nas oito fendas feitas no concreto e fixada com o adesivo de impregnação do reforço.

O comprimento das fendas a serem preenchidas foi determinado em função da largura do reforço a ser aplicado.

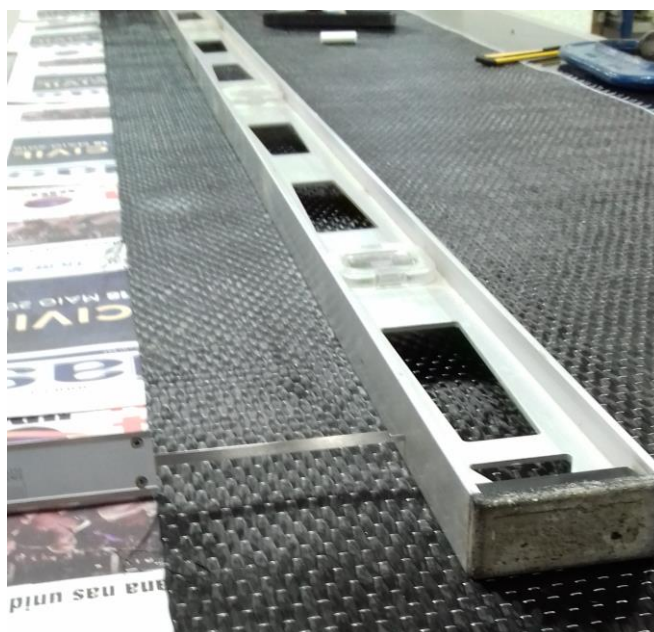
**Figura 44 – Procedimento de corte do tecido**

Inicialmente se fez a limpeza de toda a superfície a ser aplicada, com escova de cerdas plásticas, para que fossem retirados todos os resíduos e/ou impurezas. O tecido foi cortado com o auxílio de estilete e régua de alumínio, para que fosse possível obter dimensões precisas.

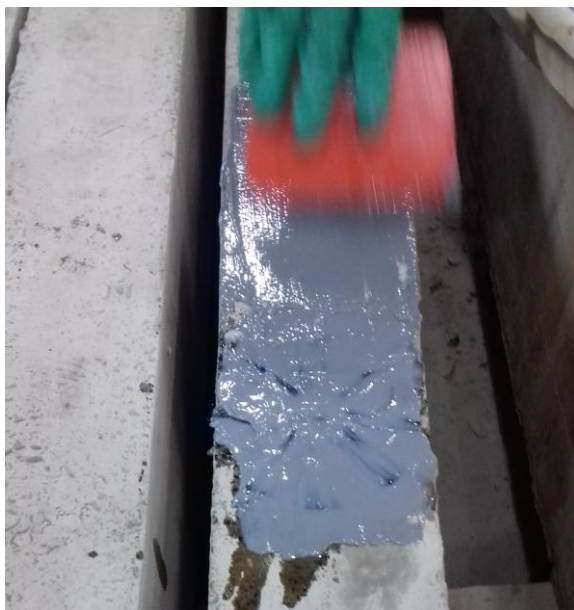
**Figura 45 – Aplicação do adesivo sobre o substrato de concreto**

O processo de instalação do reforço consistiu na aplicação de uma primeira camada de adesivo, distribuída uniformemente com uma espátula plástica sobre a superfície de concreto, mantendo um consumo aproximado de 1,0 kg/m<sup>2</sup>. A Figura 45 ilustra a aplicação do adesivo.

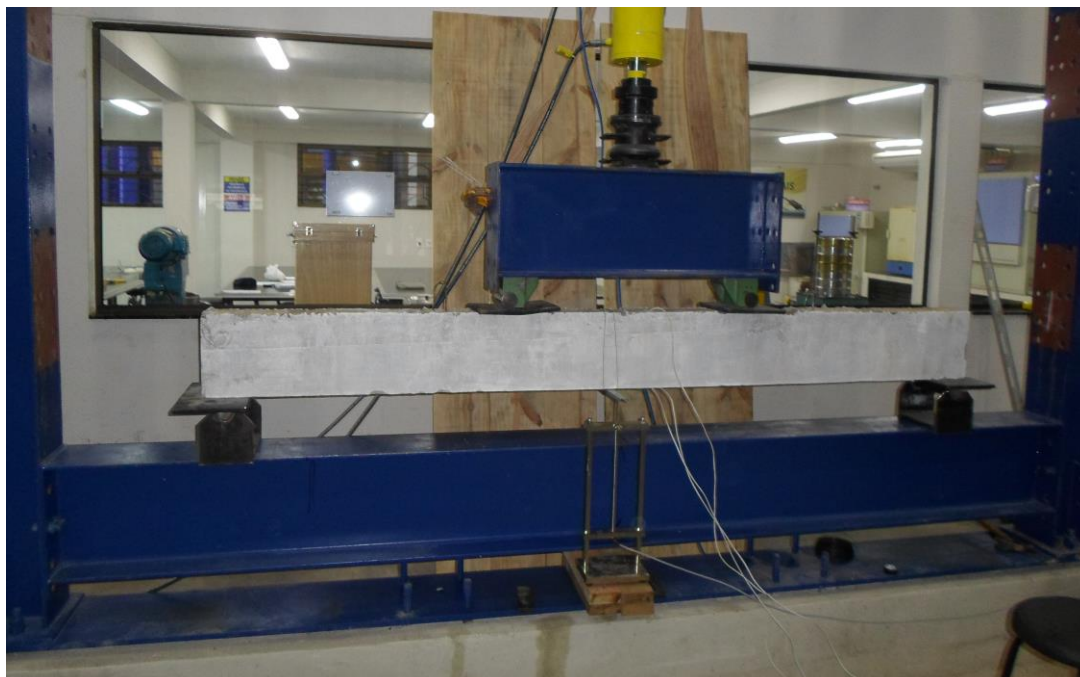
**Figura 48 – Vigas com aplicação de carregamento**

Quando necessário, para atingir os vãos estipulados e os espaçamentos entre as cargas concentradas aplicadas sobre a viga, foi utilizada uma viga metálica em perfil I, onde serão acoplados roletes para simular a articulação dos vínculos.

As vigas de concreto foram pintadas com tinta branca, para facilitar a visualização do aparecimento das fissuras. O aparecimento das fissuras será marcado para uma posterior análise do panorama de fissuração na viga.

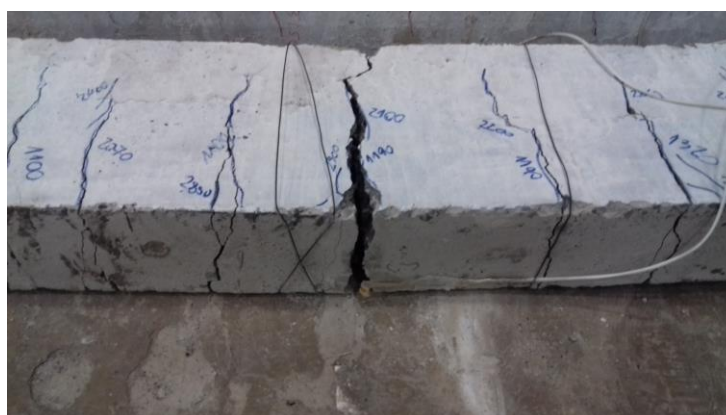
**Figura 53 – Marcação das fissuras**

Após serem pintadas de branco, as vigas foram avaliadas quanto ao surgimento das fissuras. Esse mapeamento foi evidenciado com o auxílio de uma caneta de tinta porosa, demarcando as fissuras a cada surgimento de nova fissura.

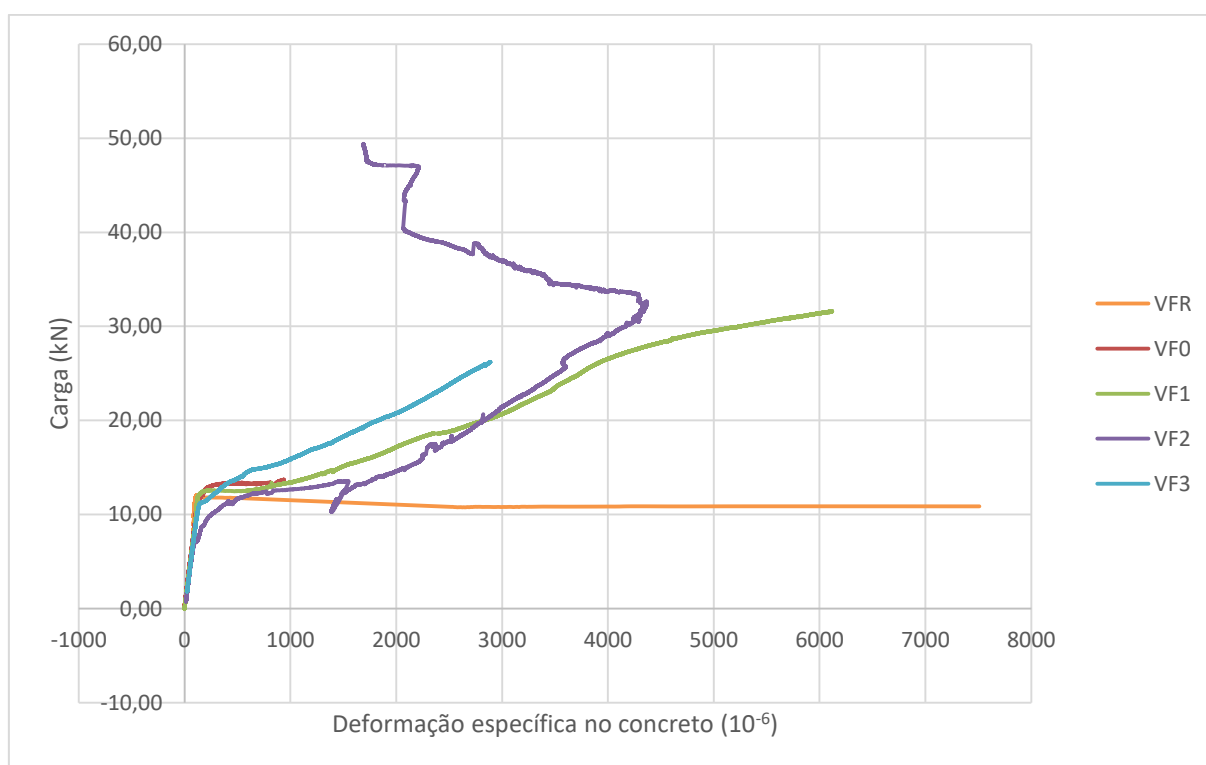
**Figura 60 – Deformação específica no concreto – Grupo 1**

Pode-se verificar que as deformações específicas do concreto tiveram grande variação quando comparadas as vigas. Entretanto, os pontos onde os valores das deformações dispararam, ou se perderam as leituras, foram próximo às cargas de fissuração.

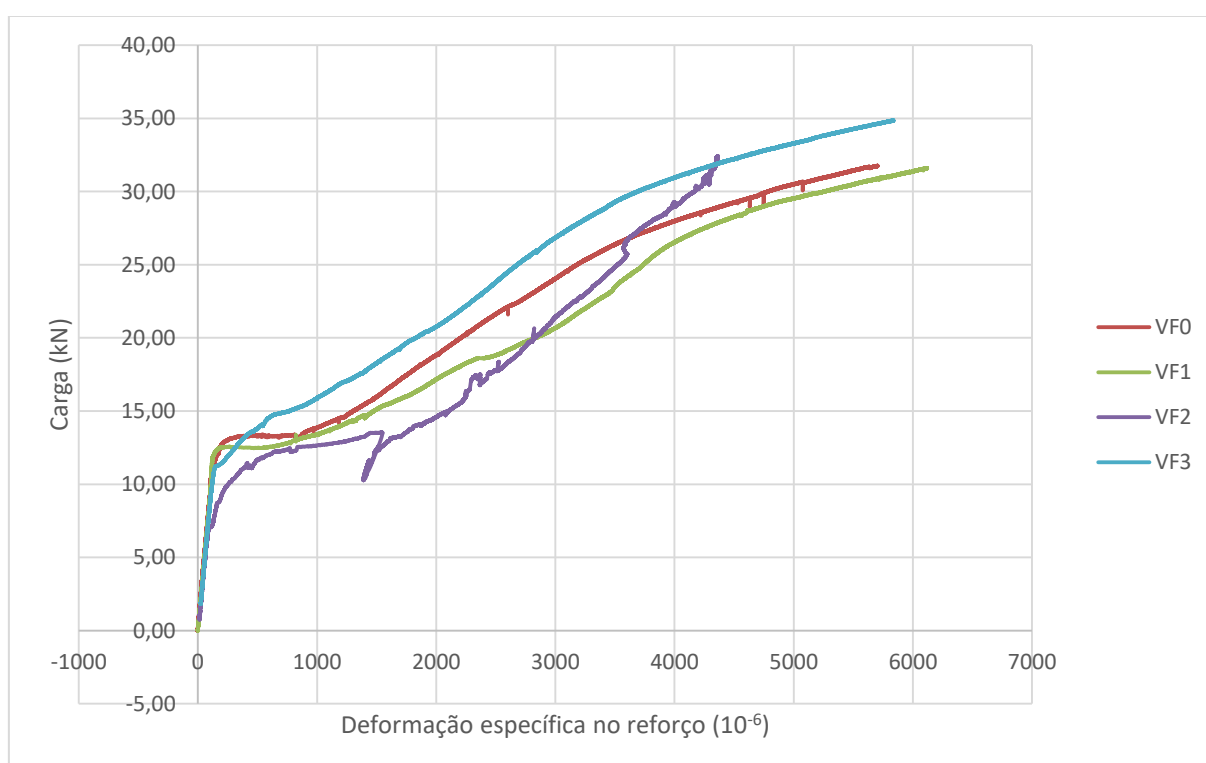
**Figura 61 – Deformação específica no reforço – Grupo 1**

É possível observar que, assim como a armadura e o concreto, o reforço começa a se deformar consideravelmente após aplicação de 10 kN para todas as vigas. Pode-se verificar

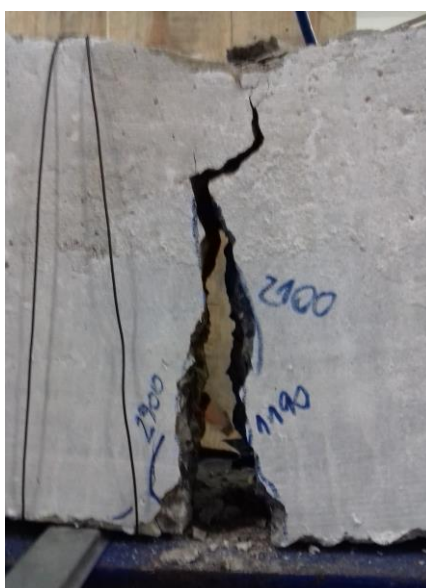
**Figura 62 – Ruptura da armadura tracionada – Viga VFR**

Instantes antes da ruptura, a viga apresentou grande número de fissuras por flexão com aberturas consideráveis. Também foi possível visualizar curvatura acentuada no vão. As Figura 63 e 64 ilustram o panorama de fissuração da viga.

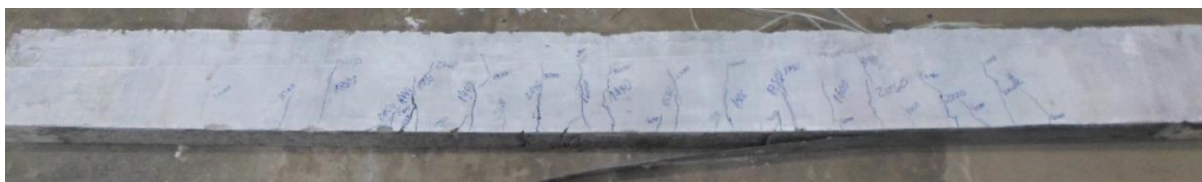
**Figura 66 – Fissuras – Viga VF0**

As Figuras 66 e 67 ilustram o panorama de fissuração.

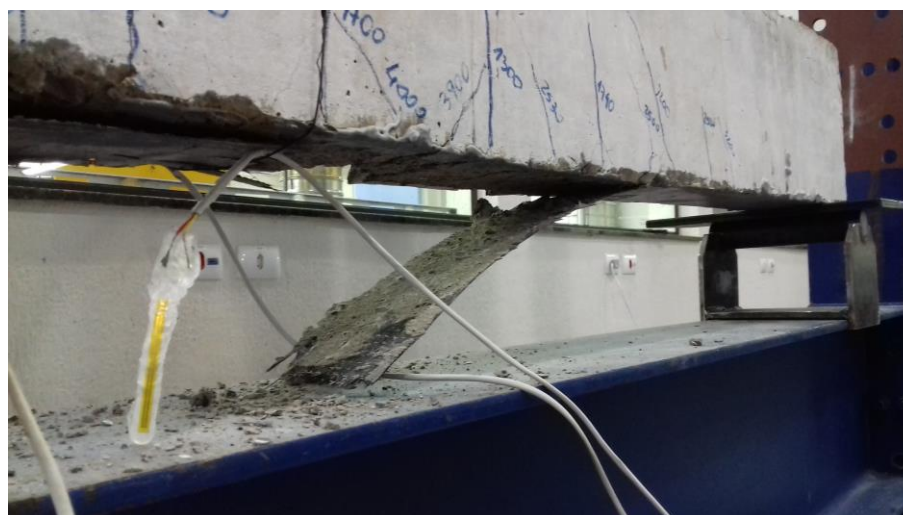
**Figura 71 – Panorama de fissuração – Viga VF1**

A ruína da viga aconteceu de forma semelhante à viga VF1, com estalos característicos de desprendimento do reforço seguidos pela ruptura do tecido, conforme apresentado na Figura 71.

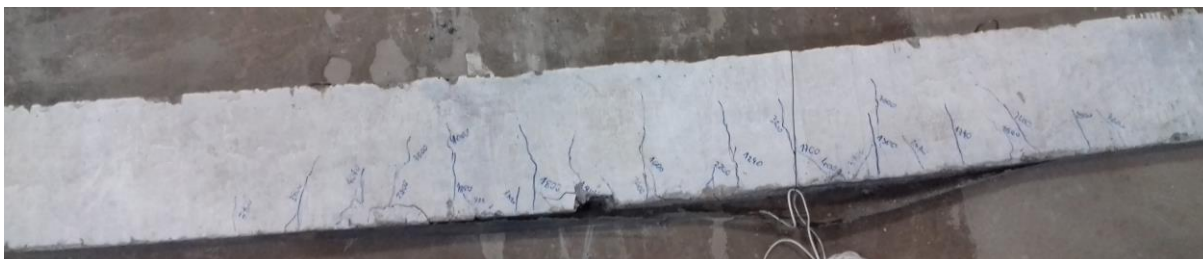
**Figura 72 – Fissuras – Viga VF2**

As Figuras 72 e 73 apresentam o panorama de fissuração da viga VF2.

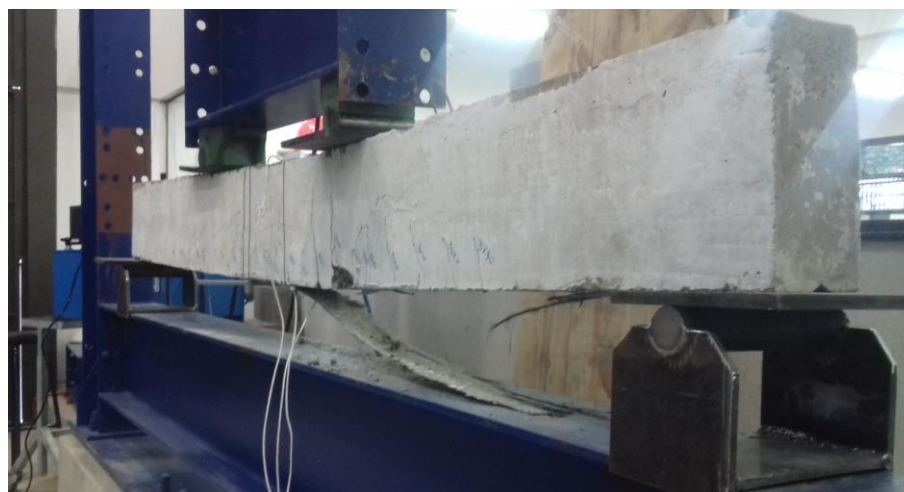
O rompimento do reforço à tração ocorreu próximo à extremidade, onde está posicionado o sistema de ancoragem. Esse fato evidencia que se não houvesse o mecanismo, é provável que a ruptura aconteceria por desprendimento do PRFC.

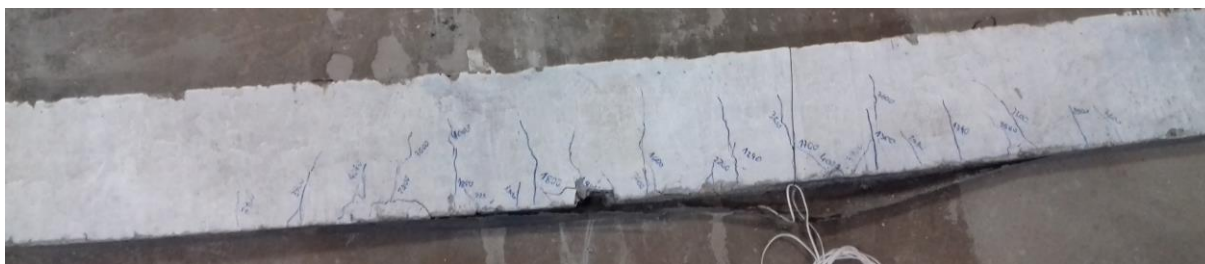
**Figura 75 – Fissuras – Viga VF3**

As Figuras 75 e 76 apresentam o panorama de fissuração ocorrido na viga VF3.

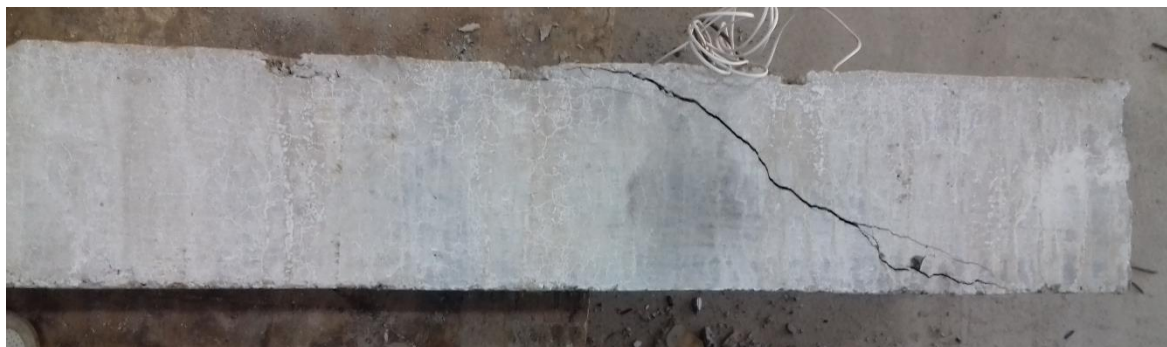
**Figura 80 – Modo de ruptura – Viga VCR**

As Figuras 80 e 81 apresentam o modo de ruptura e o panorama de fissuração da viga VCR após o colapso.

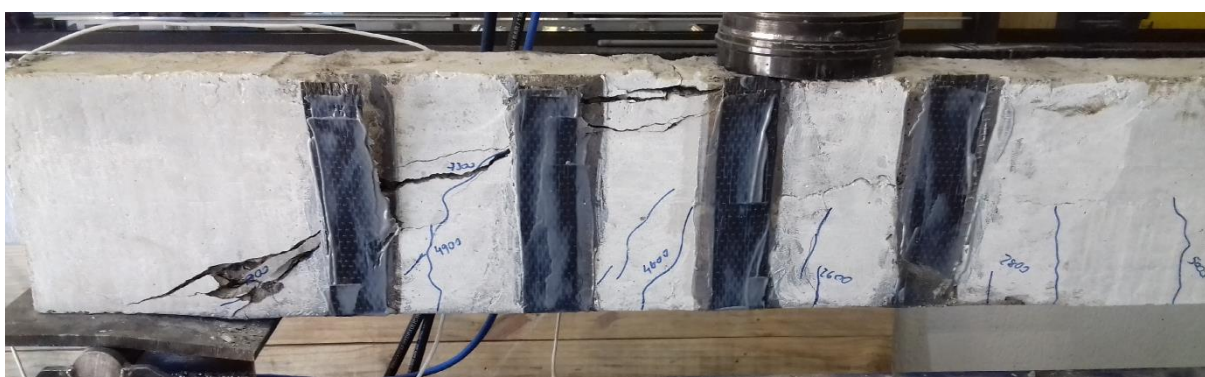
**Figura 83 – Fissuras – Viga VC0-90**

Além da diagonal, algumas fissuras de flexão surgiram desde as cargas mais baixas, porém de dimensões pequenas e concentradas próximo ao ponto de aplicação da carga. As Figuras 83 e 84 apresentam o panorama de fissuração da viga VC0-90.

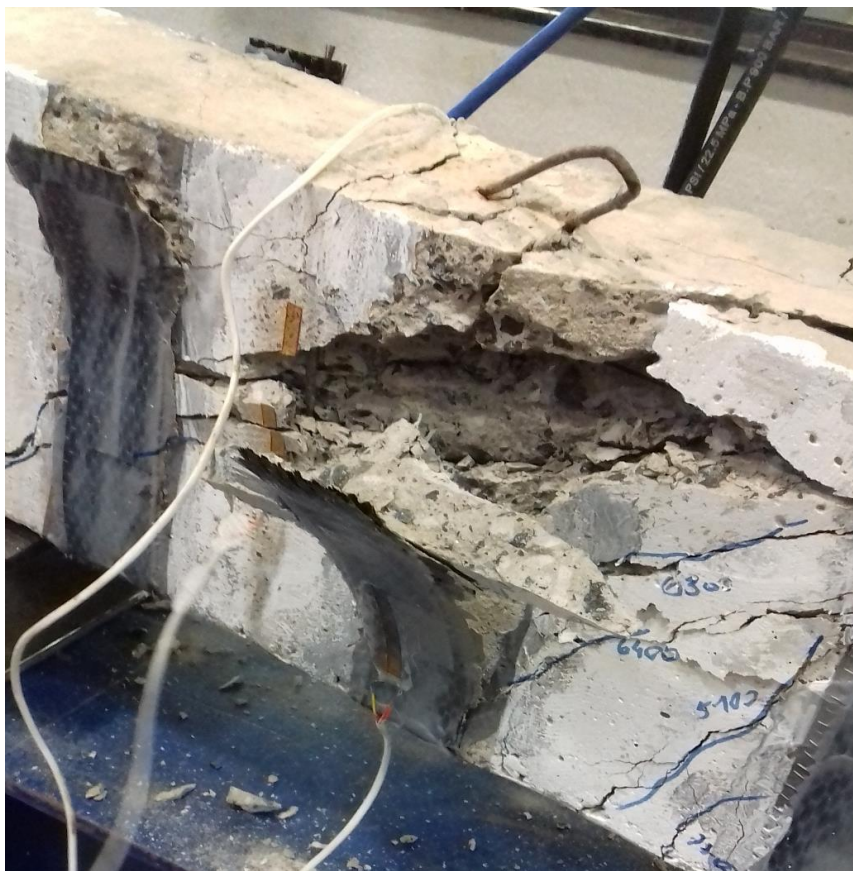
**Figura 85 – Panorama de fissuração– Viga VC1**

A viga VC1 apresentou colapso originado pelo arrancamento do cordão de ancoragem inserido no concreto, fazendo com que o reforço perdesse sua capacidade resistente. Cabe ressaltar que esse arrancamento foi facilitado pela formação de fissuras nas proximidades da ancoragem. A Figura 85 ilustra o reforço destacado após o colapso da viga.

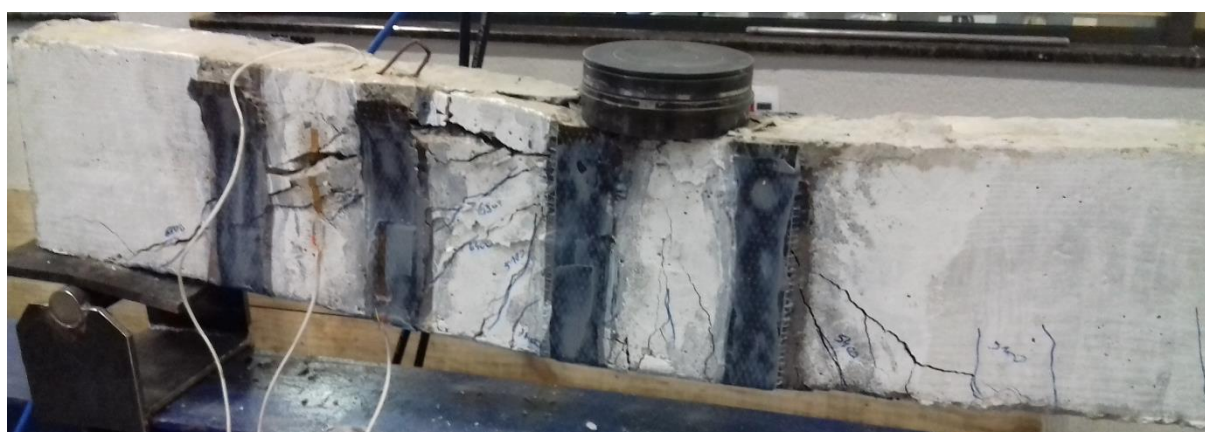
**Figura 86 – Fissuras – Viga VC1**

Nota-se que houve, durante o carregamento, o desenvolvimento de muitas fissuras características de força cortante. Estas fissuras se desenvolveram de forma mais acentuada após a carga aplicada ultrapassar os 100 kN. As Figuras 86 e 87 ilustram o panorama de fissuração após seu colapso.

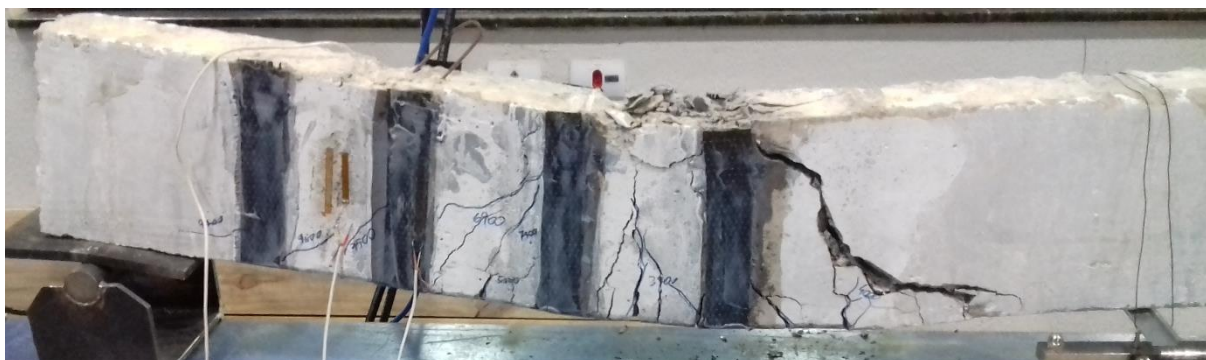
**Figura 88 – Fissuras – Viga VC2**

O modo de ruína apresentado na viga VC2 foi de ruptura da armadura transversal no trecho não reforçado. No trecho composto pelas tiras de PRFC, desenvolveu-se poucas e pequenas fissuras provenientes de cisalhamento, algumas fissuras provocadas por flexão e não houve o descolamento ou deslocamento do reforço, conforme apresentado pelas Figuras 88 e 89.

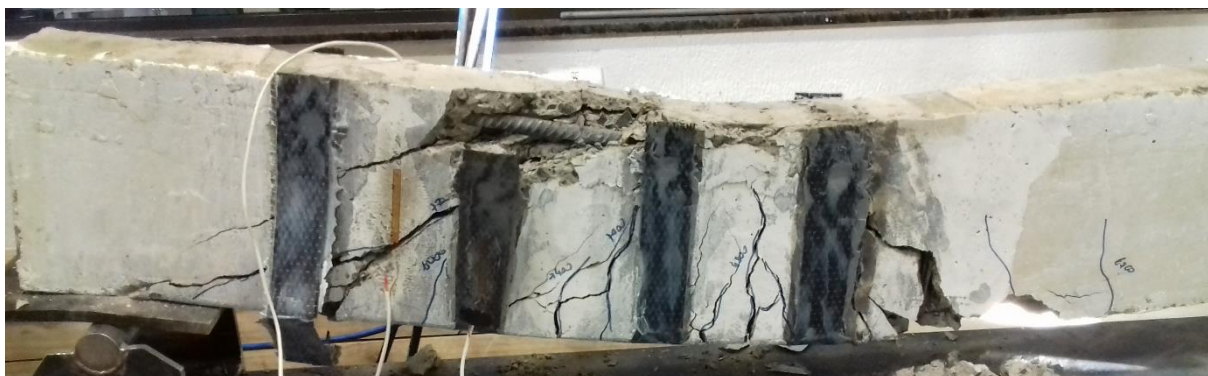
**Figura 90 – Ruína da viga – Viga VC3**

Para a viga VC3, apesar da carga de ruptura ser semelhante, a viga apresentou fissuras por cisalhamento em maior número e mais acentuadas. Curiosamente o colapso se deu

simultaneamente pela ruptura do estribo no trecho não reforçado e pelo deslocamento do concreto na região de ancoragem do reforço. A Figura 90 apresenta a viga VC3 após a ruína e a Figura 91 ilustra o seu panorama de fissuração.
